Progetto
SALA DEL MAGGIOR CONSIGLIO
Intervento di restauro sulle dorature del soffitto
Venezia, Palazzo Ducale

Nota sullo stato conservativo

L'intervento conservativo

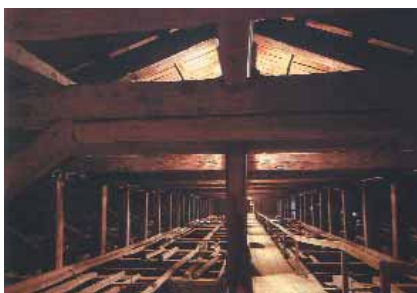
Il sottotetto della Sala del Maggior Consiglio.

l'alto, chiedeva soluzione di delicati problemi organizzativi e strutturali. Così come fu necessario aerare il sottotetto perché – sotto i piombi del coperto! – la temperatura fosse tenuta sotto controllo.

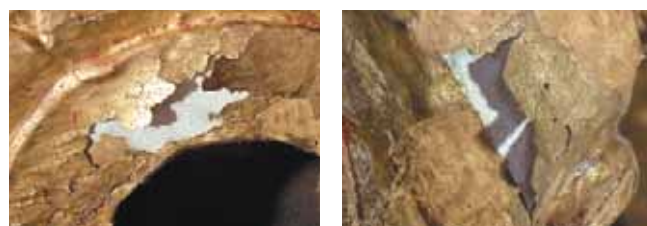
Le pellicole dorate che rivestono la ricca e complessa decorazione lignea del soffitto della Sala del Maggior Consiglio, costituite da foglia d'oro a guazzo su bolo con una preparazione a gesso e colla, soffrono di un diffuso stato di decoesione.

Avvicinandosi alla superficie del soffitto e percorrendola, si rilevano infatti, continui sollevamenti, distacchi e sconessioni della materia dorata (strati preparatori e foglia d'oro), di dimensioni in genere rilevanti. In alcune aree i frammenti di pellicola dorata sono appena sollevati, in altre si trovano in condizioni di adesione precaria e in altre ancora sono pericolanti, sospesi e in procinto di cadere. Spesso, in corrispondenza delle aree decoese, si riscontrano cadute di porzioni di materia, alcune recenti altre avvenute nel tempo.

Particolari della decoesione delle dorature.

Questo tipo di degrado è simile ovunque con alcune variazioni per incidenza e gravità e interessa l'intera superficie dell'impianto ligneo. È visibile lungo tutta la struttura geometrica delle cornici che contornano i dipinti e su tutte le forme in oggetto che a queste confluiscono e si collegano. Coinvolge sia la doratura dove si presenta brunita e lucida che quella non brunita, opaca, concepita per ottenere modulazioni chiaroscurali, dove la foglia d'oro risulta applicata su una preparazione ruvida e granulosa. Interessa inoltre anche le dorature recenti, facilmente distinguibili, eseguite, presumibilmente, nel corso dell'ultimo restauro del soffitto.

Le cause a cui far risalire l'origine di questi danni sono diverse e concomitanti: innanzitutto, data l'immediata vicinanza al sottotetto, gli sbalzi termoigrometrici dell'ambiente a cui questa grande opera lignea è soggetta e a cui reagisce, inoltre l'assorbimento di

umidità provocata da infiltrazioni d'acqua avvenute nel tempo di cui si distinguono tracce e, in ultima analisi, la tecnica di esecuzione del rivestimento dorato dove la gessatura costituisce una prepara-

zione spessa e rigida poco adatta a tollerare le modificazioni del substrato e dell'ambiente.

Poiché il danno che si riscontra in maniera dominante è la perdita di adesione tra il legno che costituisce il fondo di supporto e gli strati di preparazione su cui la lamina d'oro è applicata, l'operazione conservativa mira, in sostanza, a riportare i frammenti di materia dorata distaccati e sconnessi a contatto con il substrato e tra di loro utilizzando un adesivo che assicuri una giunzione stabile e che contemporaneamente conservi una certa plasticità.

Escludendo qualsiasi tipo di colla animale di cui un'ulteriore aggiunta nel materiale esfoliato ne avrebbe aumentato la rigidità, è stato scelto un adesivo acrilico in diluizione acquosa (Primal B67) per le sue caratteristiche di tenuta, stabilità ed elasticità.

Le operazioni che si effettuano sono l'esecuzione di microinfiltrazioni, sotto le scaglie sollevate, di Primal B67 a una concentrazione del 5%-10% secondo le dimensioni e lo spessore dei distacchi.

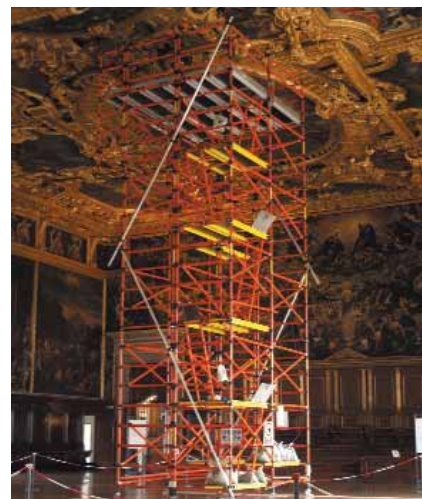
Il ponteggio per i restauri delle dorature.
