Progetto  
GLEAM TEAM – SALA DEL MAGGIOR CONSIGLIO  
Intervento di restauro sulle dorature del soffitto  
Venezia, Palazzo Ducale

### *Nota sullo stato conservativo*

### L'intervento conservativo

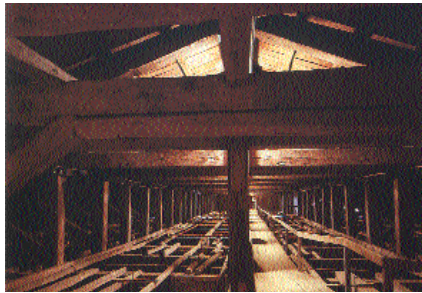
L'impegno di ingegneria e carpenteria per dare solidità all'insieme, perché la funzione di sospensione delle tele avvenisse in sicurezza e perché fosse possibile l'ispezione e la manutenzione dal-

*Il sottotetto della Sala del Maggior Consiglio.*

l'alto, chiedeva soluzione di delicati problemi organizzativi e strutturali. Così come fu necessario aerare il sottotetto perché – sotto i piombi del coperto! – la temperatura fosse tenuta sotto controllo.

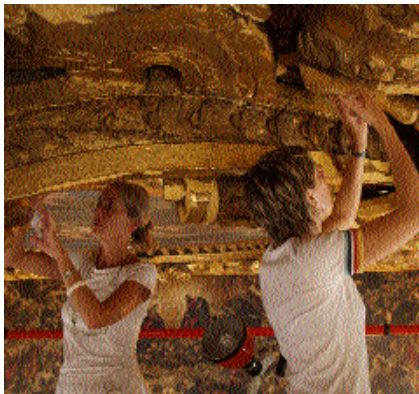
*Le restauratrici al lavoro.*

Le operazioni che si effettuano sono l'esecuzione di microinfiltrazioni, sotto le scaglie sollevate, di Primal B67 a una concentrazione del 5%-10% secondo le dimensioni e lo spessore dei distacchi. Per permettere una maggiore penetrazione del materiale consolidante, queste sono sempre precedute da microinfiltrazioni di acqua e alcool (1:1). Queste operazioni avvengono con la protezione di una velinatura con carta
